# Eficiência energética em edifícios e construção sustentável

Por Mário Loureiro

## Caso - Reabilitação de moradia por Mário Loureiro (ML)

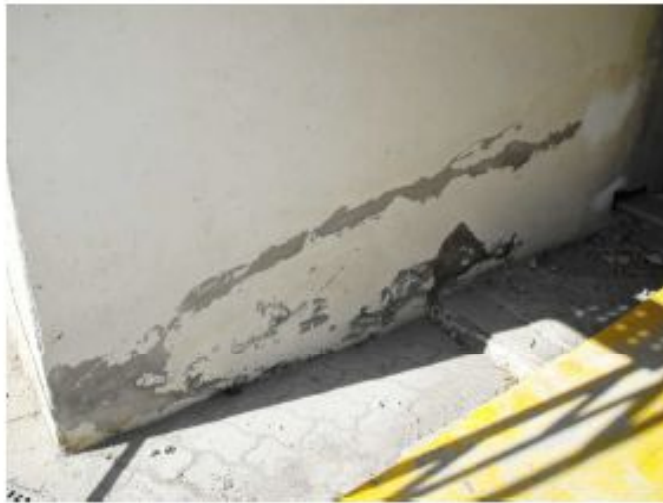
O edifício apresentava as paredes degradadas por infiltração de águas. Tal a nível de R/C explicava-se por o lado norte (cozinha) estar enterrada 0,1m, haver muitos pontos de jardinagem encostados ao edifício, e se encontrar numa encosta em que as águas pluviais se escoam.

Imagem 10.18A – Entrada a 19/3/2010

Apesar de ter sido feito anos antes, um sistema de drenagem em redor do lado norte e nascente do edifício, o autor não quis correr risco de haver mais infiltrações pelo solo. Assim um dos primeiros e principais trabalhos foi remover os jardins encostados ao edifício e fazer um sistema de drenagem em redor de todo o edifício e encostado a este, como se apresenta na imagem seguinte.

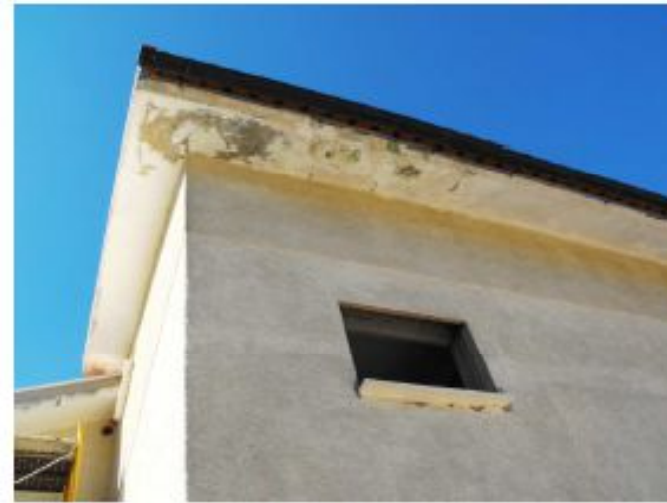
Imagem 10.18B - Telhado a 19/3/2010

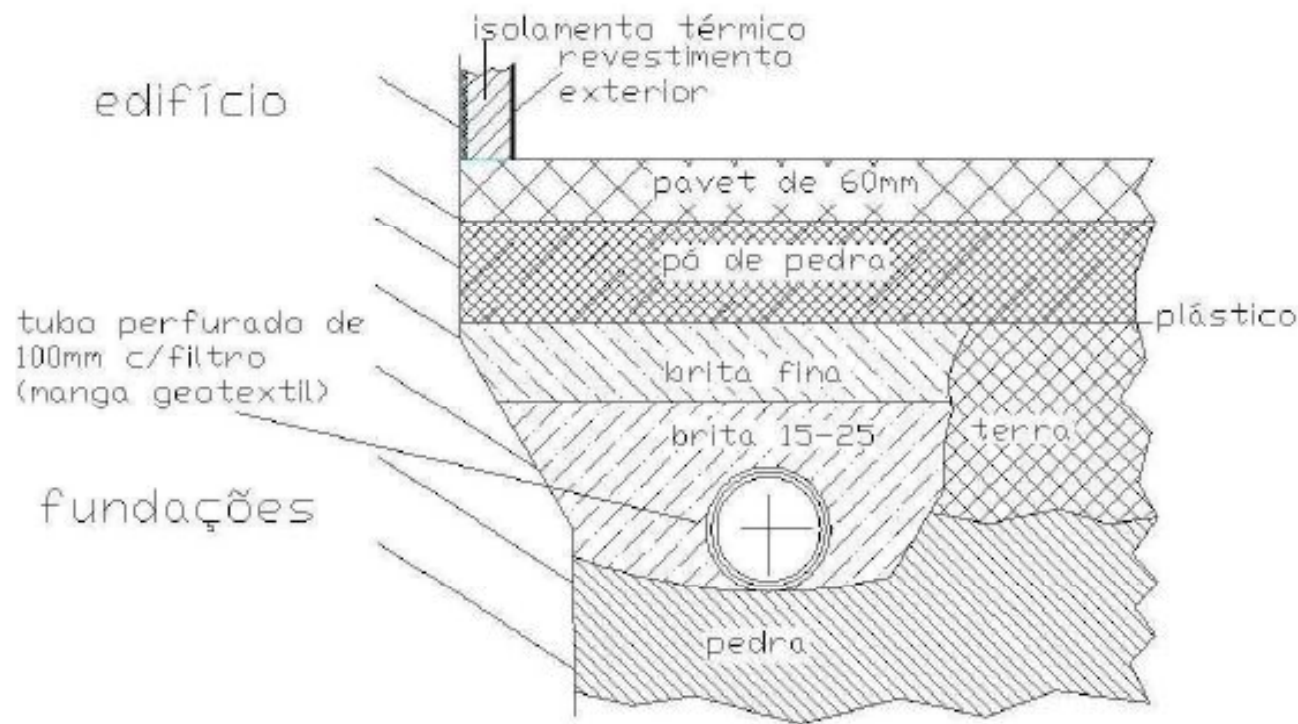
Imagem 10.19 - Sistema de drenagem empregue para prevenir infiltrações de água no R/C

Para que as águas pluviais do lado norte não escorressem encostadas à cozinha foi instalada desse lado e a nascente caleiras com grelhas encostadas ao edifício.

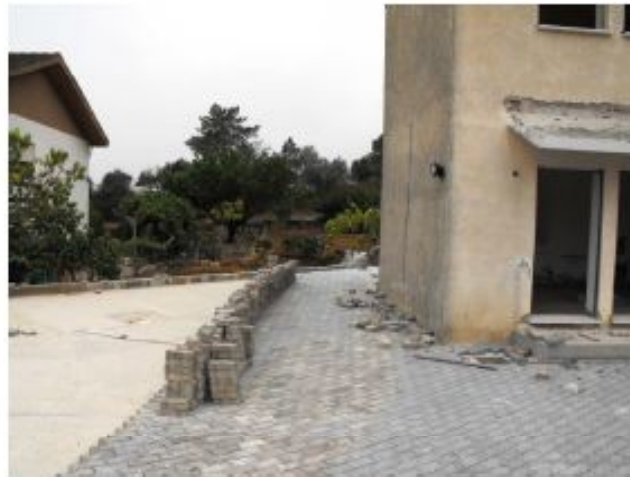
Imagem 10.20 - Repavimentação a 25/08/2010

Para facilitar o trabalho de reabilitação, a pavimentação fez-se assim que se fez um muro novo em betão armado com reentrâncias debaixo do terreno para maior segurança, a substituir o muro que confina a sudoeste com o vizinho, pois este já apresentava fendas, se passaram as mangas para o abastecimento de águas, as tubagens e caixas de saneamento, as caixas de drenagem das águas pluviais, as tubagens para a nova instalação elétrica ao portão, os dois elétrodos de terra com uma caixa de contador a resguardá-los.

O pavimento a sul apresentava um grande declive pelo que se aproveitou para o diminuir com o entulho resultante das obras.

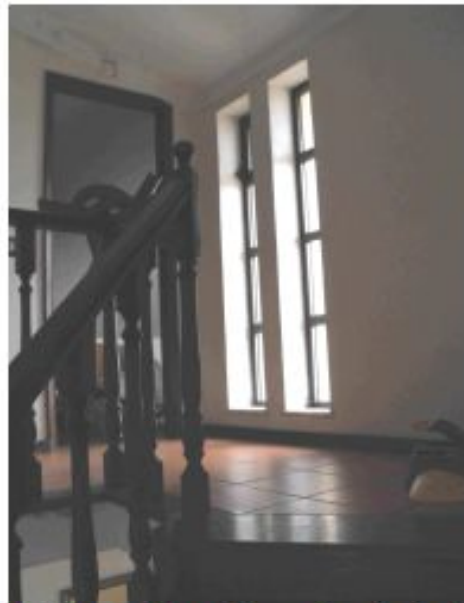
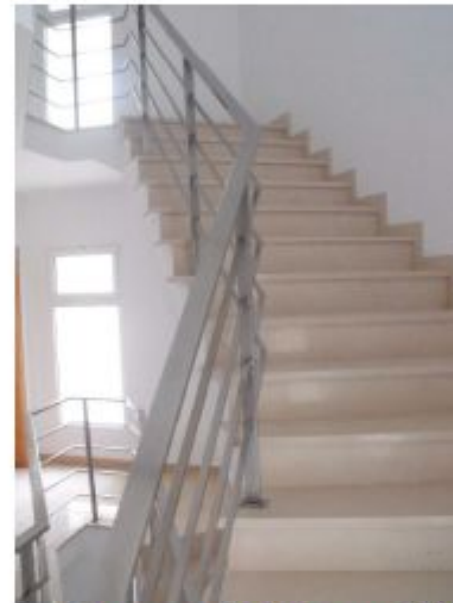
Imagem 10.21A – Envidraçado do hall a 19/3/2010

Imagem 10.21B – a 11/12/2010

As janelas do hall que liga os três pisos em duas partes conforme mostra a imagem seguinte, não permitiam muita entrada de sol e como o edifício ia levar um revestimento exterior (da “Fassa Bortolo”), conforme a imagem 10.11, que acrescenta cerca de 5cm na espessura às paredes, conhecido como “Cappotto”, assim removeu-se a divisória de betão e ficou-se com uma maior área de envidraçado, caso contrário em vez de uma teríamos duas janelas, pois todas as pedras das janelas e portas foram substituídas porque elas devem sobressair das paredes alguns centímetros.

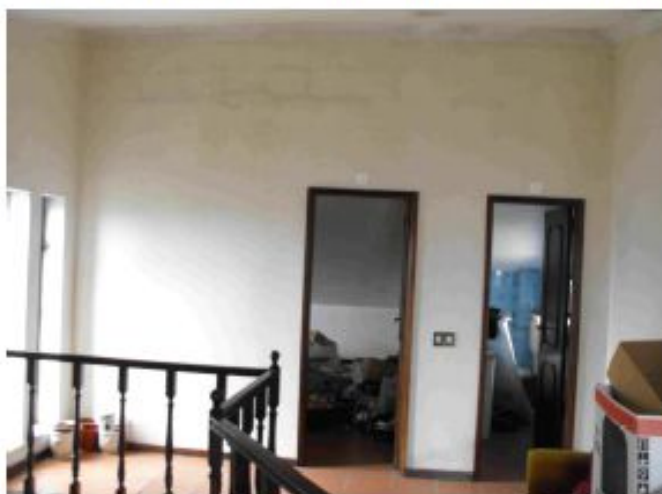
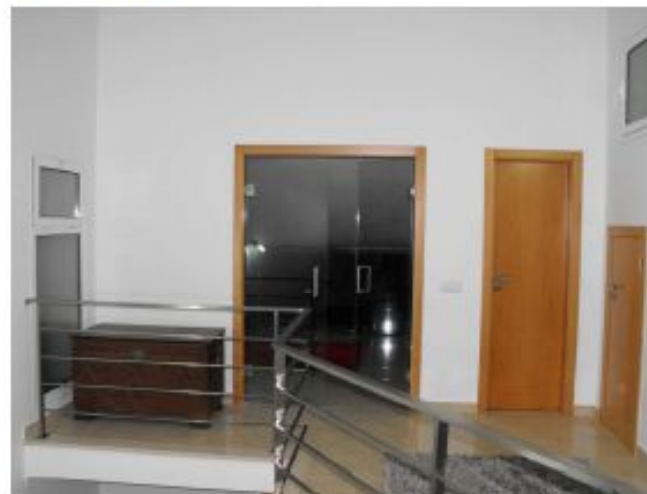
Imagem 10.22A - Sótão a 19/3/2010

Imagem 10.22B - a 18/6/2011

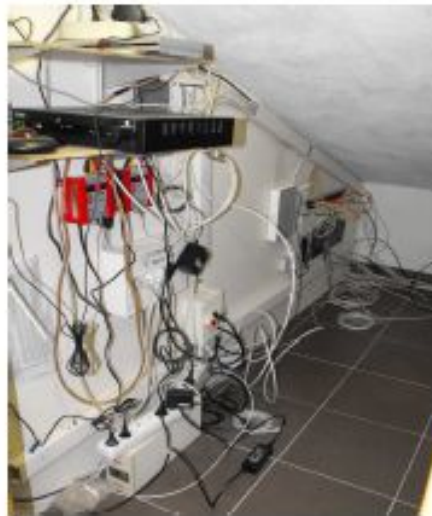
Imagem 10.23 – Divisão com telecomunicações, TV, rede informática e alarmes

Para alojar os aparelhos de recepção e distribuição de TDT, satélite, "MEO"-ADSL, telefone, Internet, rede informática, alarmes de intrusão, incêndio e vídeo vigilância, que são difíceis de arrumar, aproveitou-se um espaço oculto do sótão que levou uma pequena porta.

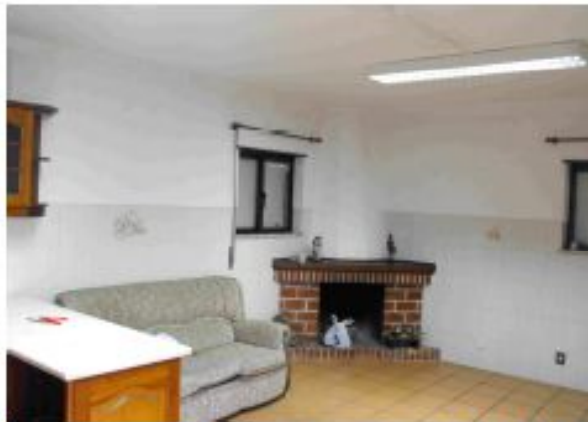
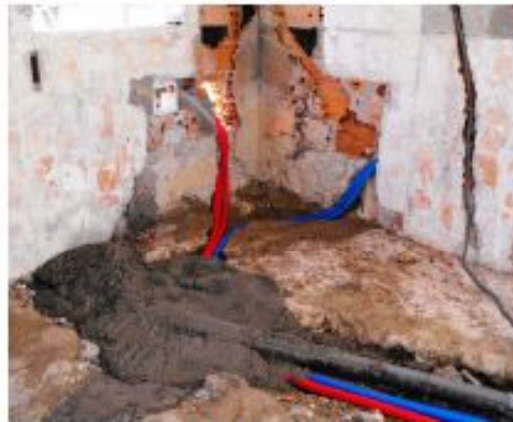
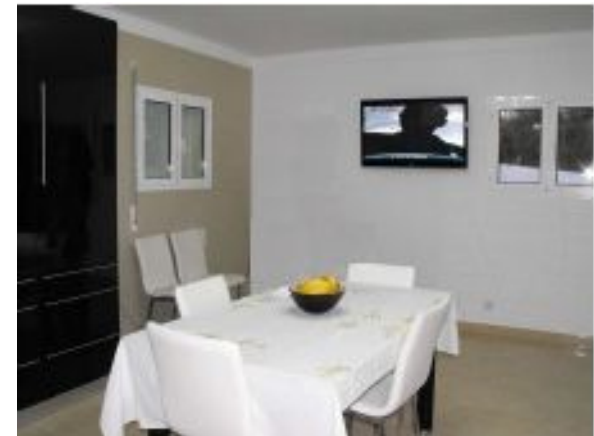
Imagem 10.25A - Cozinha, 19/3/2010

Imagem 10.25B - 26/7/2010

Imagem 10.25C - 18/6/2011

- O gás butano ficou confinado na garagem, como último recurso para aquecimento de água e o fogão passou a ser elétrico, evitando-se assim riscos de explosão na habitação.
- O aquecimento da moradia foi preparado para ser feito por circulação de água quente proveniente do exterior, bem como o aquecimento de águas sanitárias (AQS), assim foi removida a lareira, aproveitando-se o furo da chaminé para passar as tubagens necessárias.
- O circuito de águas quentes a empregar é o exibido na imagem 4.6 do capítulo IV. O tipo de tubo a empregar foi o “PEX” de 20mm no abastecimento dos distribuidores, todos com válvula de corte individual e 16mm na distribuição (ver imagem 10.29B). Este tubo foi o que se adequava, uma vez que só ele é que pode dar as curvas necessárias para passar entre laje e paredes finas. As máquinas de lavar para economia de energia passam a ser abastecidas com água quente.

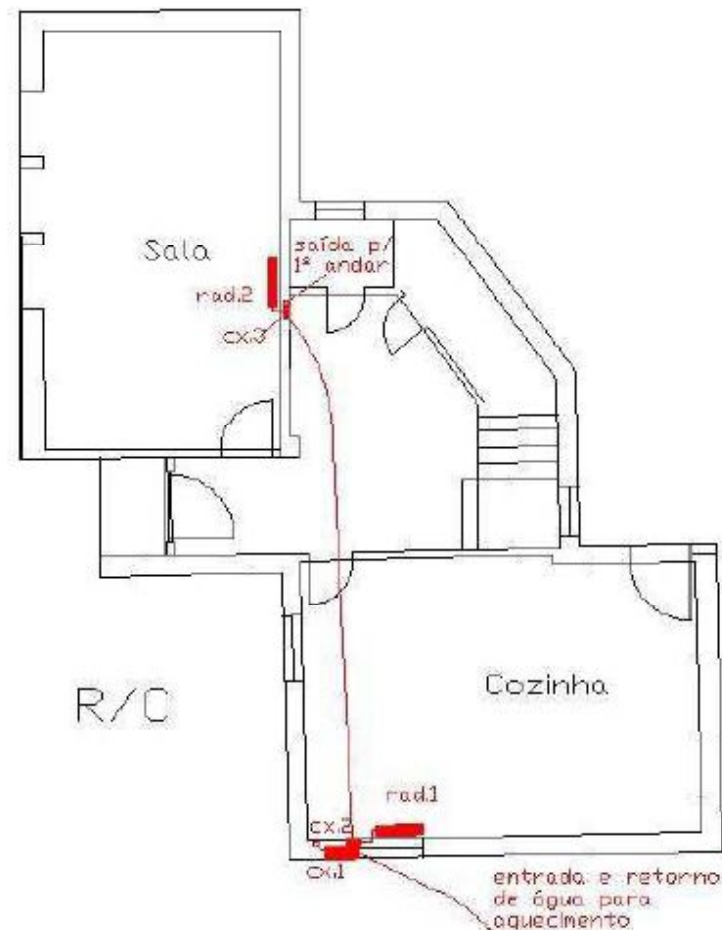
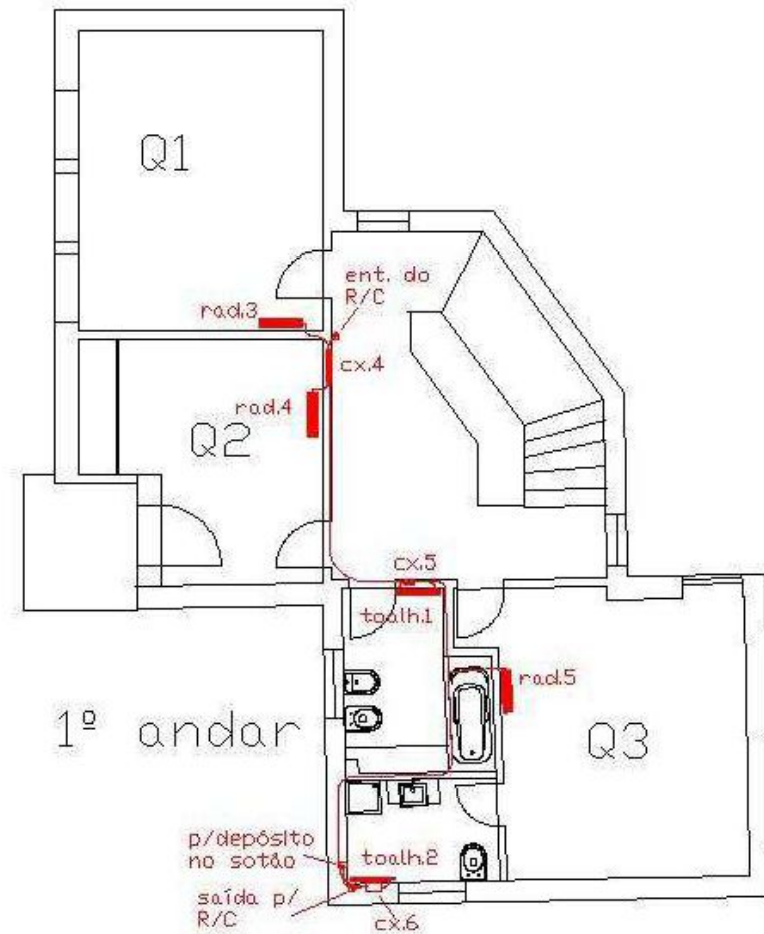
Imagem 10.26 - Tubagens e radiadores para aquecimento do R/C

Imagem 10.27 - Tubagens para aquecimento - 1º andar

A distribuição dos radiadores levanta problemas e condicionantes sobretudo de abastecimento quando o edifício não os previu. Também o comprimento das tubagens deve ser minimizado para reduzir as perdas de carga com a movimentação das águas o que se conseguiu, conforme se vê nas imagens.

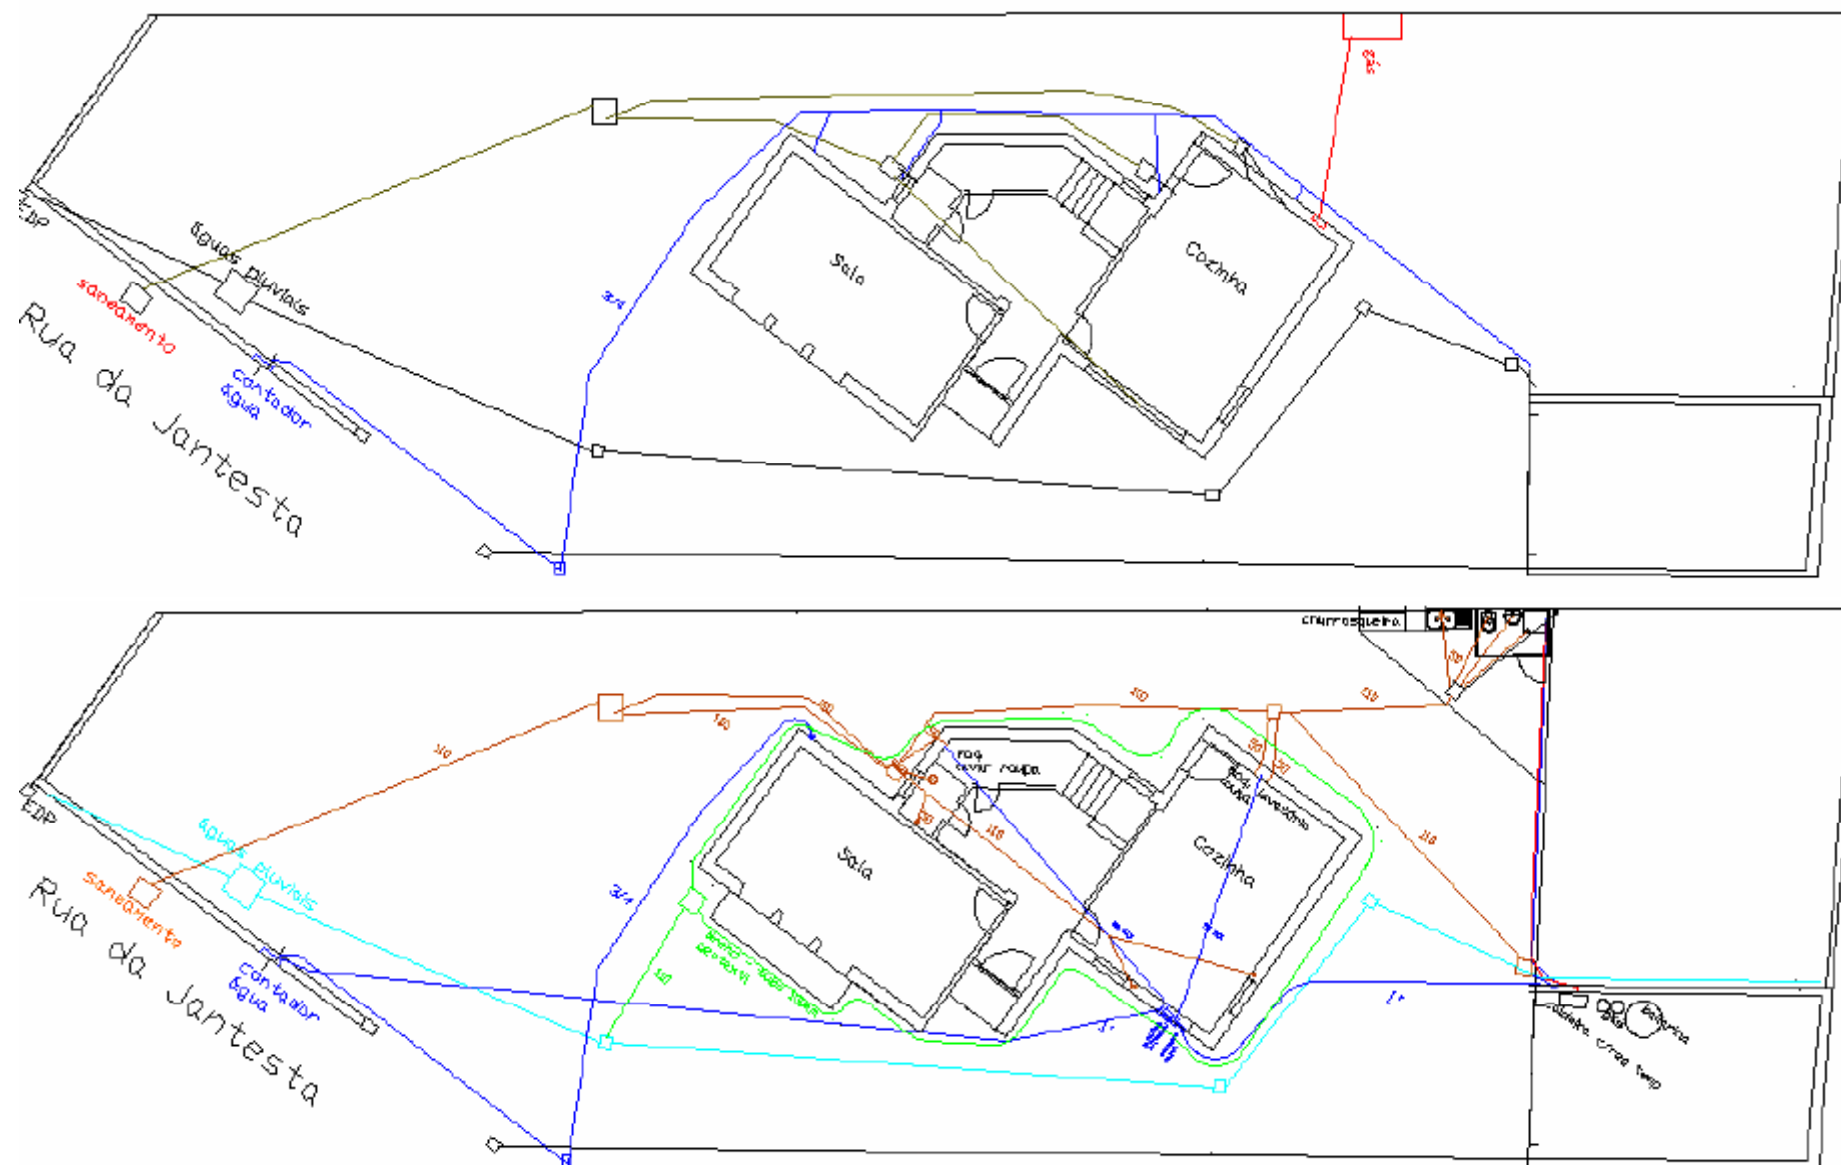
Imagem 10.32 – Tubagens da moradia antes e depois da reabilitação (não incluem aquecimento)
